Fiches contexte

Marne

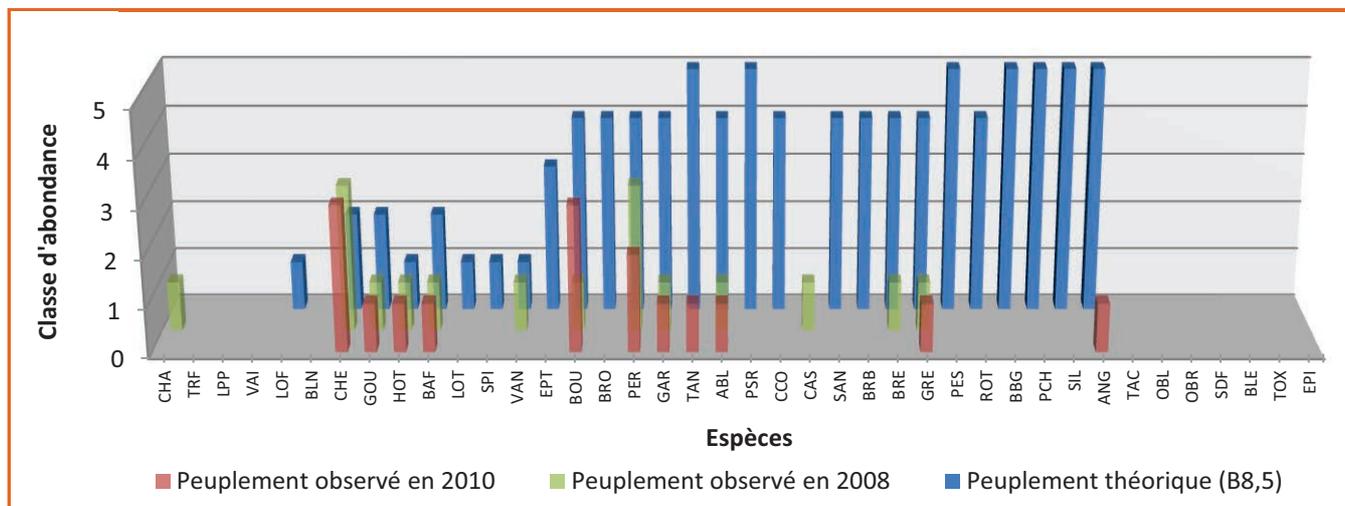
VIII - Graphique du peuplement en place et du peuplement théorique

Type de contexte	Cyprinicole
Espèce(s) repère(s)	Brochet
Niveau de conformité	Dégradé
Niveau Typologique Théorique	8,5
Intégrité du peuplement en place (/20)	2,6
SIZE Eau (/20)	3,9
SIZE Habitat (/20)	1,2
Migrateur Amphihalin	Anguille

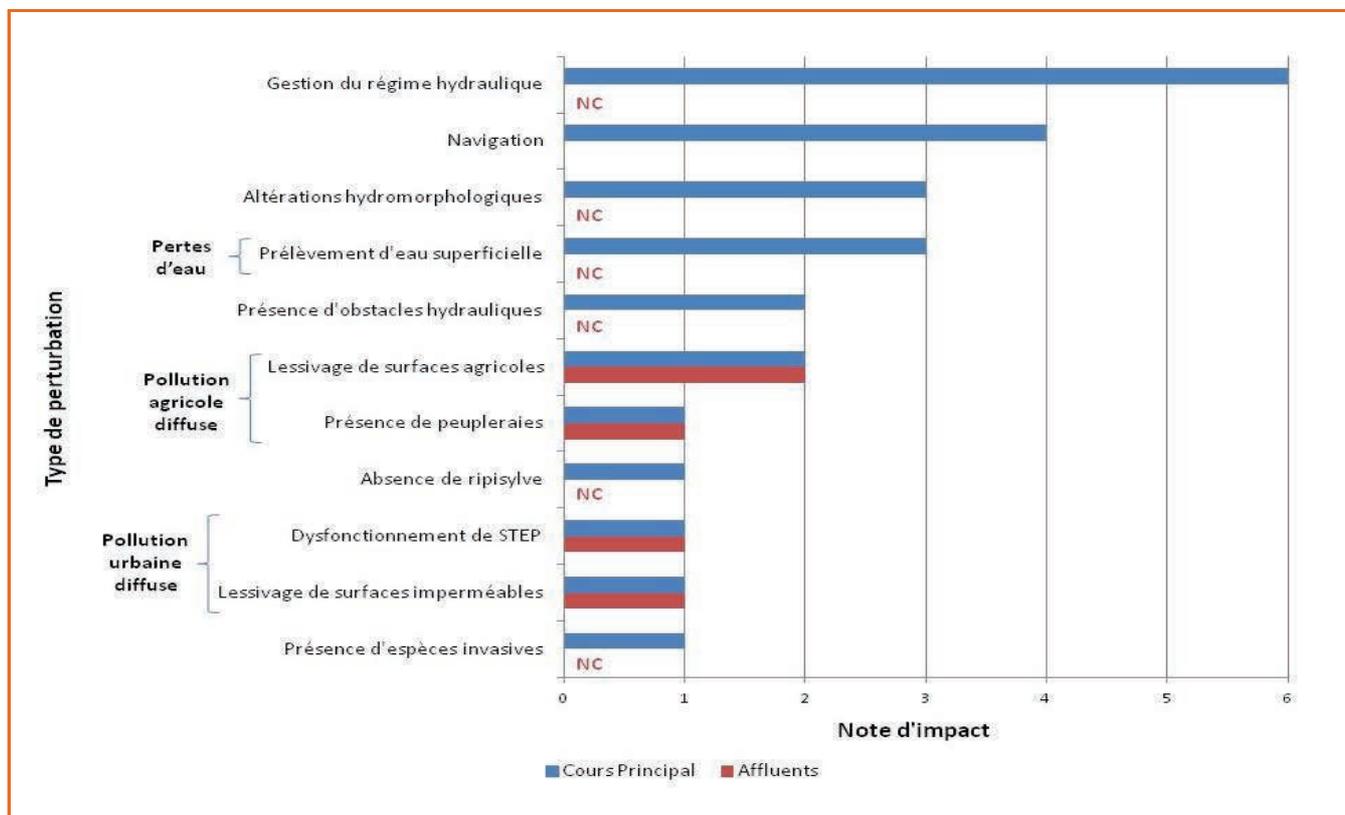
X - Graphique des Facteurs de Perturbation

XI - Résumé des Facteurs de Perturbation

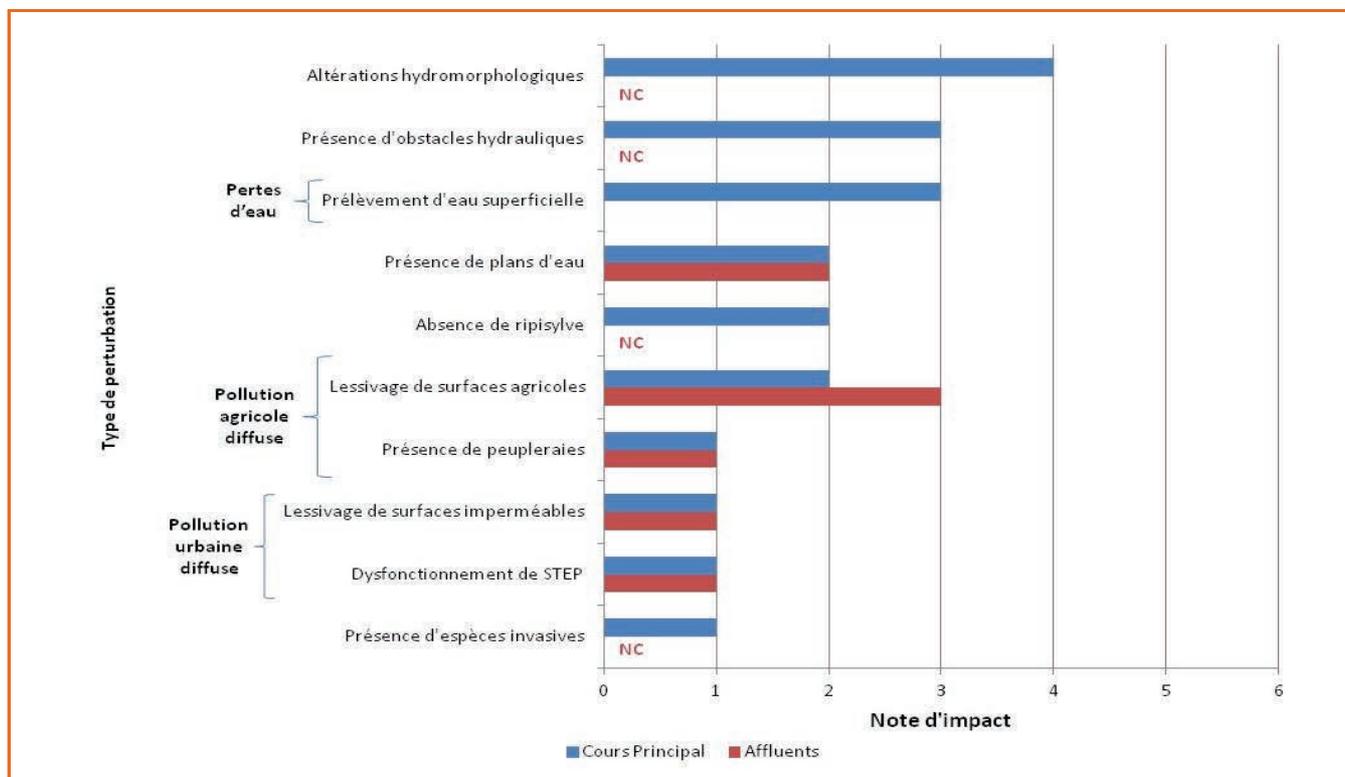
X - Graphique des Facteurs de Perturbation

26 **obstacles hydrauliques** sont recensés sur le contexte dont 6 ouvrages infranchissables pour les espèces piscicoles. On recense un **passage busé** au niveau de la commune de Saint-Pathus, un **vannage** ainsi qu'un **déversoir** sur la commune d'Etrepilly et 3 vannages sur la commune de Congis-sur-Thérrouanne. En plus de constituer des obstacles à la libre circulation piscicole, ils sont responsables de la création d'un effet « plan d'eau » et donc d'un réchauffement de la température de l'eau. De plus, ils altèrent le bon fonctionnement du transit sédimentaire et sont la cause de formation de zones d'accumulation des sédiments. 19% du linéaire total du cours principal sont sous l'influence de ces différents ouvrages.

Une partie des débits de la Thérouanne est **détournée** pour permettre d'**alimenter le canal de l'Ourcq**. Ces **prélèvements** se font au niveau de la commune de Congis-sur-Thérouanne par l'intermédiaire du **vannage** du Moulinet. Seul un **faible débit est maintenu** dans le cours naturel à l'étiage. Les conséquences sur le milieu aquatique sont importantes lors des étiages sévères du fait de l'insuffisance des débits provoqués avec la possible création de rupture des écoulements. Un peu plus de 5 km du cours principal subissent l'influence de ces prélèvements. Cette problématique majeure fait l'objet d'une étude portée par la Mairie de Paris. Il s'agit de "l'Etude relative à la restauration des fonctionnalités écologiques des affluents du canal de l'Ourcq".

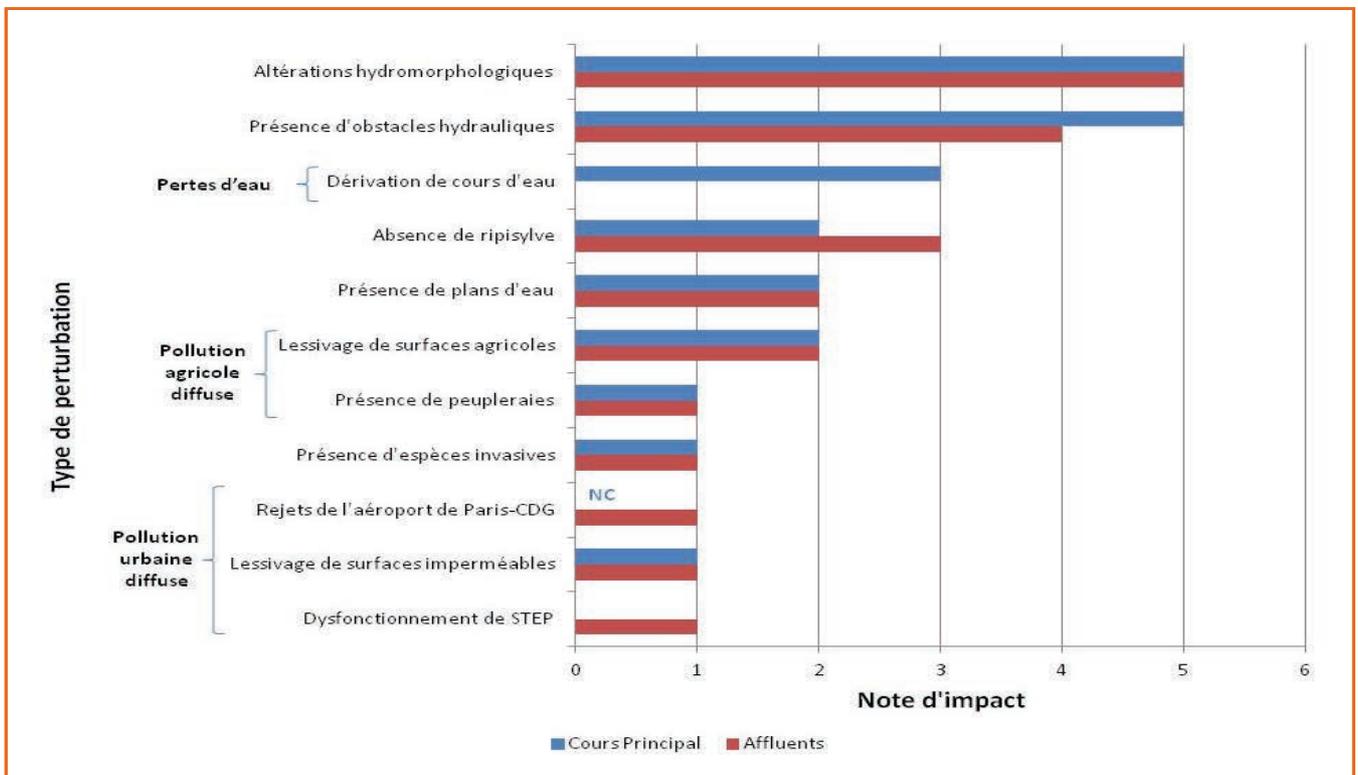
X - Graphique des Facteurs de Perturbation

Plus de 80% des débits de la Beuvronne sont **détournés** afin d'**alimenter le canal de l'Ourcq**. Ce dernier traverse le contexte dans sa partie sud, d'Est en Ouest. Les prélèvements sont effectués au niveau de la commune de Gressy impactant ainsi toute la partie située en aval. En période d'étiage, l'alimentation du canal entraîne un très faible débit d'étiage du cours d'eau, néfaste pour le milieu aquatique du fait de la destruction d'une certaine partie des habitats piscicoles et de la diminution du nombre de zones de reproduction et de nourrissage disponibles. Cette problématique majeure fait l'objet d'une étude portée par la Mairie de Paris. Il s'agit de "L'Etude relative à la restauration des fonctionnalités écologiques des affluents du canal de l'Ourcq".

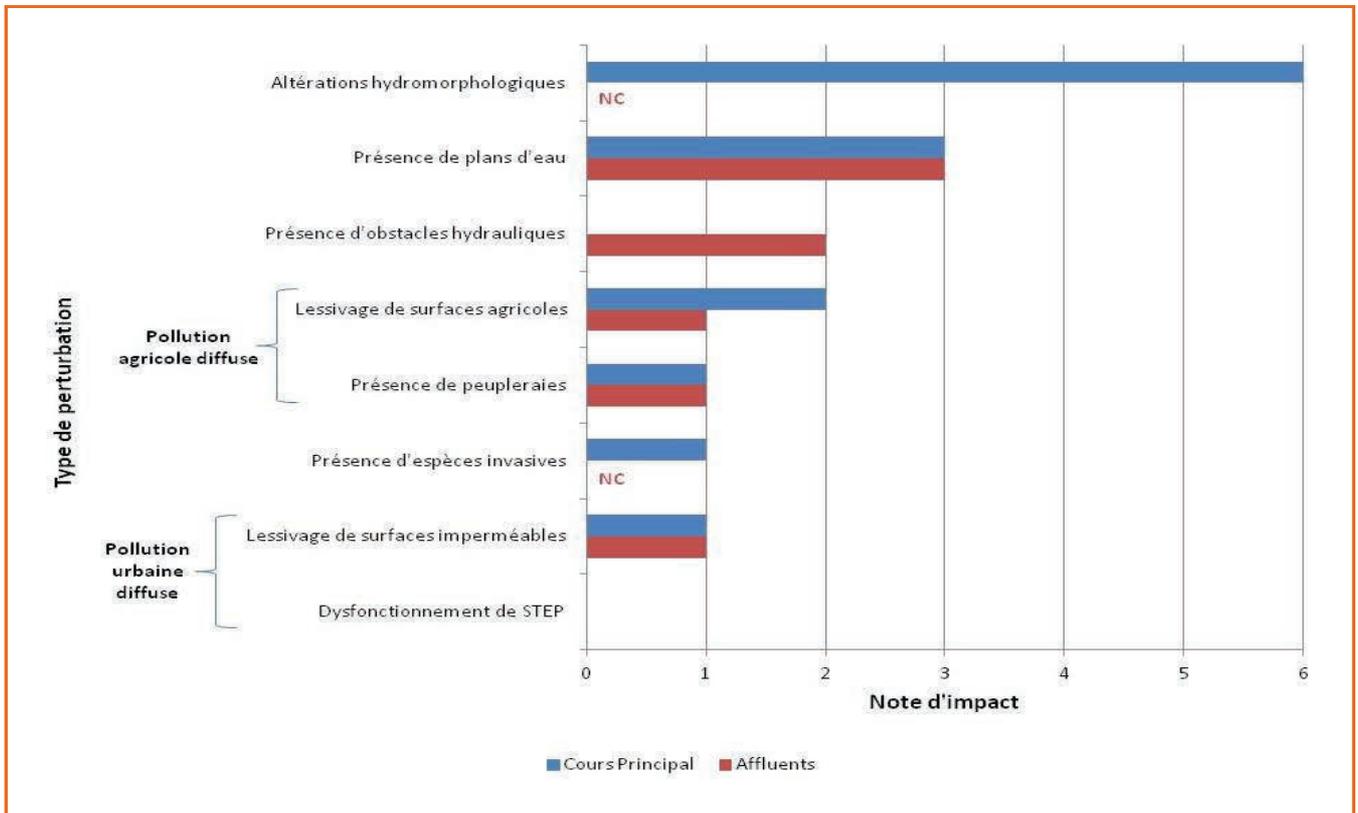
X - Graphique des Facteurs de Perturbation

7 **plans d'eau**, situés au fil de l'eau, sont recensés sur le contexte. 1 est situé sur le cours principal, au lieu-dit « la Petite Jonchère » sur la commune de Chanteloup-en-Brie et 6 sur les affluents dont 2 sur le ru des Gassets, au niveau de la commune de Serris et 4 sur le ru de la Brosse, dont l'étang de la Loy avec une surface de plus de 7 ha. Ces masses d'eau artificielles causent le réchauffement des eaux et favorisent la diminution de la teneur en oxygène dissous ainsi que l'évaporation. Ils forment également des obstacles à la continuité écologique. Enfin, les peuplements piscicoles présents sont perturbés et des écarts avec les peuplements théoriques peuvent être constatés.

L'agriculture est une activité représentée sur le contexte avec 40% de sa surface utilisée par des **cultures agricoles intensives**. Elles se répartissent de manière plus ou moins diffuse sur l'ensemble du contexte. L'inventaire de ces surfaces longeant les cours d'eau montre que 53% du cours principal et 26% du linéaire des affluents recueillent les eaux de ruissellement issues de ces surfaces. Les différentes **substances chimiques** utilisées pour la pratique de cette activité sont responsables d'une dégradation de la qualité physico-chimique des eaux avec un effet d'accumulation depuis l'amont vers l'aval. Quelques parcelles de **peupliers**, dont 1 sur le cours principal avant la confluence avec la Marne sur la commune de Torcy, 1 sur le ru des Gassets au niveau de la commune de Bailly-Romainvilliers et 1 sur le ru de la Brosse, en aval de l'étang de la Loy, sont recensées. Cette essence végétale est fortement consommatrice d'eau ce qui peut accentuer les phénomènes d'étiage et contribuer à l'assèchement des zones humides annexes. De plus, l'emploi de substances chimiques, permettant de favoriser la croissance de cette essence, peut constituer un facteur de dégradation de la qualité des eaux durant les épisodes pluvieux des suites du lessivage et du ruissellement sur ces parcelles.

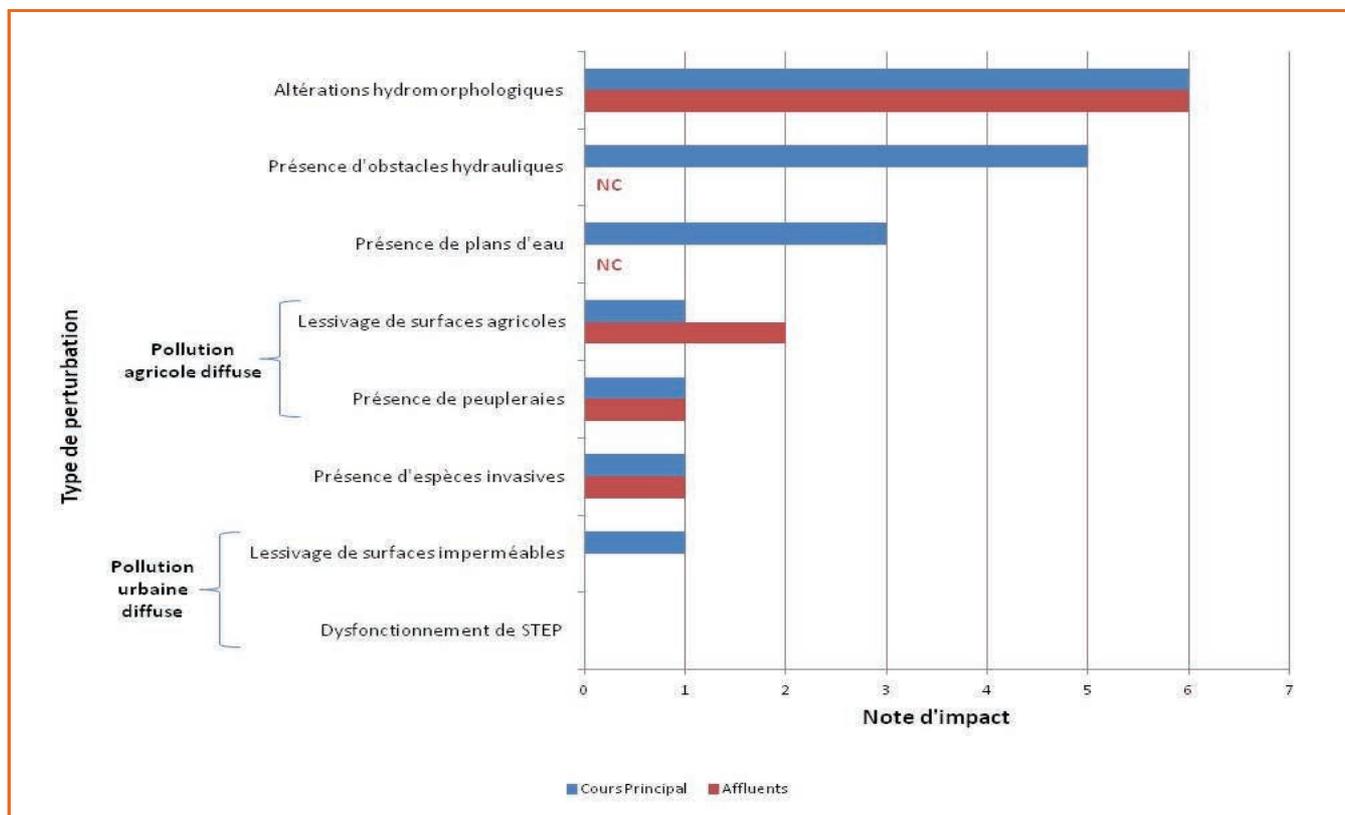
X - Graphique des Facteurs de Perturbation

Des **alignements de peupliers** situés en bordure de cours d'eau peuvent être observés sur le cours principal (environ 40 individus) ainsi que sur l'affluent de la Lièvrerie (une centaine d'individus) à Pontault-Combault. Cette espèce est fortement consommatrice d'eau et peut accentuer les phénomènes d'étiages sur le cours d'eau et les zones humides annexes. De plus, certains **traitements chimiques** favorables à la croissance de cette essence peuvent être responsables de la dégradation de la qualité physico-chimique des eaux.

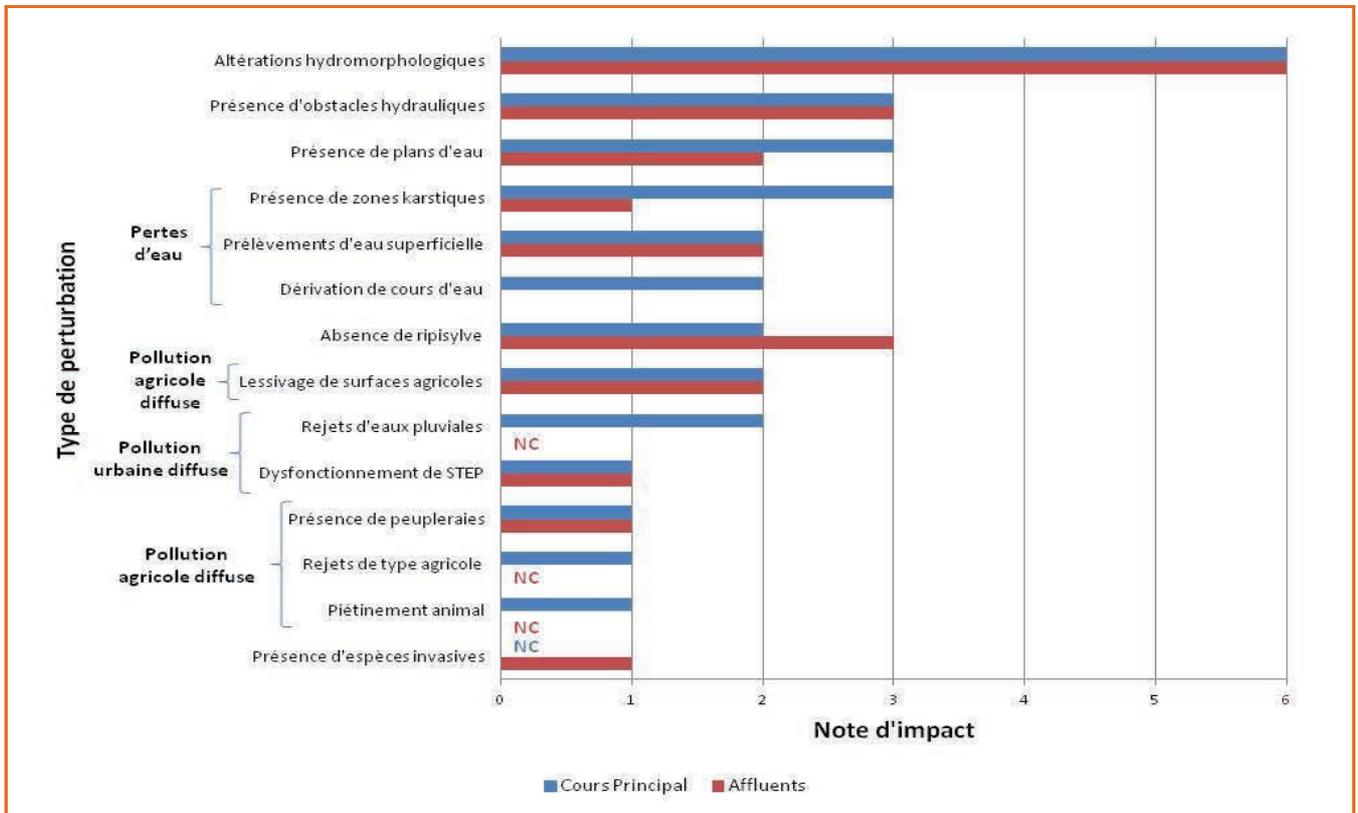
X - Graphique des Facteurs de Perturbation

Plus de 65% de la surface totale du contexte est recouverte par des **terres agricoles**. Le cours d'eau principal traverse des parcelles de cultures sur un linéaire de plus de 40 km et les affluents sur plus de 270 km. La **présence d'abreuvoirs sauvages** est recensée sur les bordures du cours principal. Ce facteur de perturbation est visible en amont du contexte de l'Yerres sur 6 tronçons situés sur les communes entre Hautefeuille et Bernay-Vilbert et engendre des pollutions ponctuelles ainsi qu'une dégradation de l'état des berges. La **populiculture** est pratiquée le long du cours principal, dans la partie médiane du contexte. Il s'agit principalement de petites parcelles, au nombre de 22, longeant l'Yerres sur des distances inférieures à 200 m linéaires. Leur présence se concentre surtout entre les communes de Lumigny-Nesles-Ormeaux et Solers. Concernant les affluents, 60 parcelles sont recensées avec une longueur moyenne en bordure de cours d'eau inférieure à 200 m linéaires. Elles sont situées dans la partie médiane de l'Yerres. Des **rejets ponctuels d'origine agricole** sont observables sur 14 des 58 tronçons hydrographiques qui forment l'Yerres. Les impacts engendrés par cette perturbation sont plus importants lors des épisodes pluvieux du fait de l'apport des différentes substances vers le cours d'eau (produits phytosanitaires, engrais, matières en suspension...). La partie amont apparaît comme la plus soumise à ce facteur et va potentiellement engendrer une altération de la qualité physico-chimique de l'eau sur les parties situées en aval de ces dernières. La partie médiane du bassin versant reçoit également plusieurs rejets. Cette perturbation peut donc être généralisée à l'ensemble du contexte.

45 **stations d'épuration** sont présentes sur le contexte et rejettent leurs effluents dans l'Yerres ou ses affluents. 6 d'entre elles présentent un **défaut de conformité** et **impactent le milieu aquatique** de façon avérée. Il s'agit des complexes des communes d'Ozouer-le-Voulgis et de Yèbles impactant le cours principal de l'Yerres ainsi que celles de Chenoise, Verneuil-l'Étang, Guignes et Favières situées sur le réseau secondaire. Des travaux de modernisation ainsi que de mise en conformité vont débiter ou sont en cours sur ces complexes. De **nombreux rejets d'eaux pluviales** sont également présents tout au long du cours principal de l'Yerres. Concernant le réseau secondaire, le manque de données ne permet pas pour l'heure d'affecter une note d'impact.

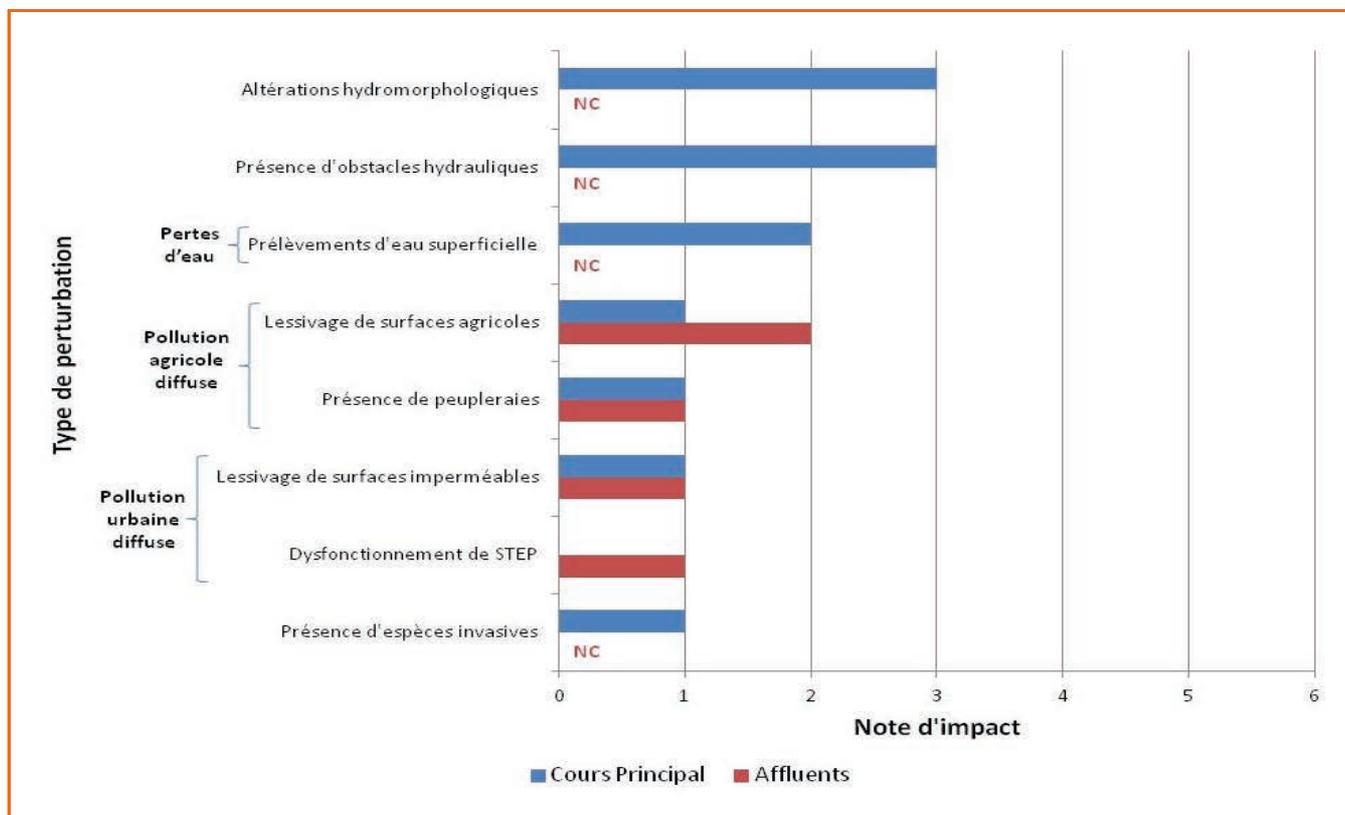
X - Graphique des Facteurs de Perturbation

Des **travaux hydrauliques** ont été menés sur le cours principal comme en témoigne l'**aspect rectiligne** de certains tronçons. Le réseau hydrographique a été profondément **rectifié, recreusé** ainsi que régulièrement **curé**. De plus, sur la commune de Coulommiers, la Fausse-Rivière est un **bras artificiel** rectiligne qui a été creusé au moment de l'aménagement de l'ancien château du parc de Coulommiers, au XVIIIème siècle. Ce facteur de perturbation altère plus de 38% du linéaire du Grand Morin et cause la destruction d'une grande partie des habitats piscicoles du contexte ainsi que des zones de reproduction potentielles. Ces travaux ont profondément modifiés l'intégrité de la rivière et sa morphologie sur plusieurs portions réparties sur l'ensemble du contexte. Ils sont d'autant plus préjudiciables qu'ils sont irréversibles sans la réalisation de travaux de restauration hydromorphologique.
