Etude des frayères à brochets sur les axes navigables de Seine-et-Marne

*Recensement, caractérisation et plan d'actions
pour une restauration des zones humides*

FICHES FRAYÈRES

La Seine, La Marne, l'Yonne et le Loing
2016-2017

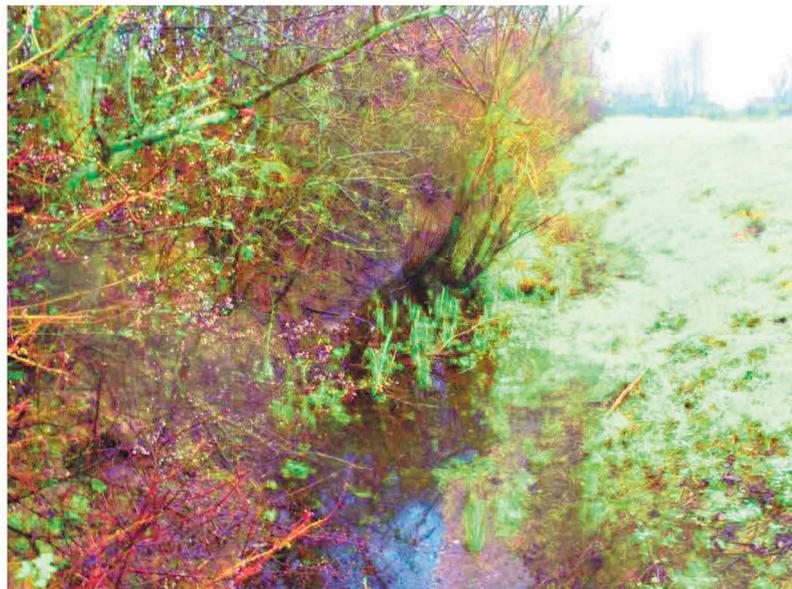
SEINE01

Type de zone : Fossé Surface estimé : 1000 m ² Communication avec le cours d'eau : nulle Amont : non Aval : oui Si nulle reconnexion : facile Type d'obstacle(s) : Buse déchaussée	Tronçon du cours d'eau sous l'influence d'ouvrage Barrage de navigation du Vezoult Distance 7,45 km Ecluse de Vezoult Distance 7,45 km Ecluse de Villiers-sur-Seine Distance 3,5 km
---	--

Fossé perpendiculaire à la Seine dans un méandre.

Présence de phragmites.

Présence de colmatage.

Laisse de crue à 30 cm de haut dans le fossé.

Ouverture du milieu par retrait de la strate arbustive.

Restaurer la connexion avec la Seine.

Maintenir le milieu ouvert (retrait de rejets de ligneux), faucher les herbacées et graminées en période estivale.

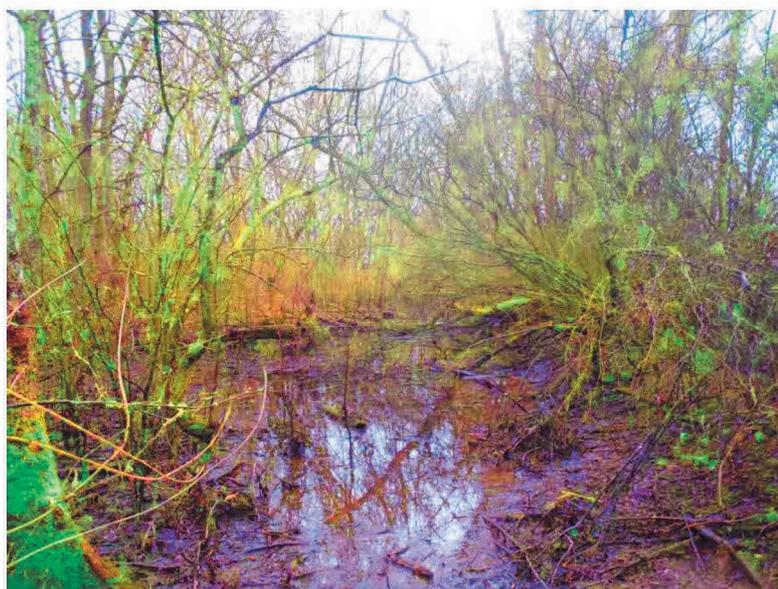
SEINE02

Type de zone : Marais Surface estimée : 7900 m ² Communication avec le cours d'eau : nulle Amont : non Aval : oui Si nulle reconnexion : facile Type d'obstacle(s) : merlon	Tronçon du cours d'eau sous l'influence d'ouvrage Barrage de navigation du Vezoult Distance 6,3 km Ecluse de Vezoult Distance 6,3 km Ecluse de Villiers-sur-Seine Distance 2,5 km
--	--

Site avec un bon potentiel.

Secteur du site toujours en eau (plan d'eau)

Ouverture du milieu par retrait de la strate arbustive et arborée.

Restaurer la connexion avec la Seine.

Maintenir le milieu ouvert (retrait de rejets de ligneux), faucher les herbacées et graminées en période estivale.

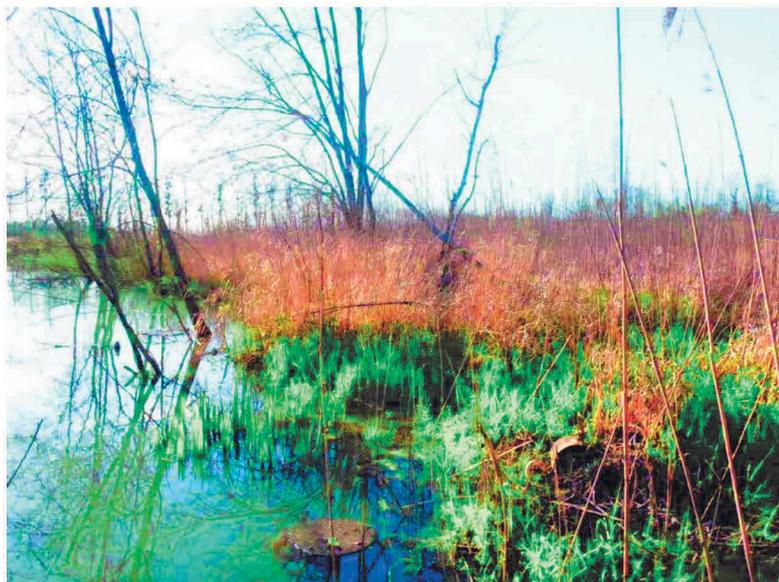
SEINE03

Type de zone : Prairie Surface estimé : 3500 m ² Communication avec le cours d'eau : oui Amont : non Aval : oui Si nulle reconnexion : Type d'obstacle(s) : aucun	Tronçon du cours d'eau sous l'influence d'ouvrage Barrage de navigation du Vezoult Distance 5,6 km Ecluse de Vezoult Distance 5,6 km Ecluse de Villiers-sur-Seine Distance 2,2 km
--	--

Usage de chasse sur le site.

La réouverture du milieu semble récente (hiver 2015 ?).

Connexion à la Seine par un bras.

Mise en place d'une gestion concertée avec l'usage chasse/ frayère à Brochet / Natura 2000.

Maintenir le milieu ouvert (retrait de rejets de ligneux), faucher les herbacées et graminées en période estivale.

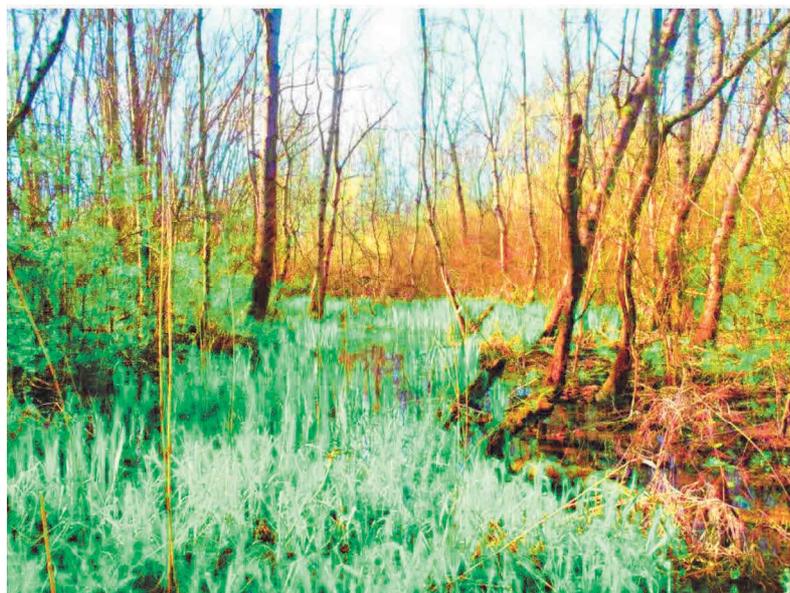
SEINE04

Type de zone : Marais Surface estimée : 3200 m ² Communication avec le cours d'eau : nulle Amont : non Aval : oui Si nulle reconexion : envisageable Type d'obstacle(s) : merlon	Tronçon du cours d'eau sous l'influence d'ouvrage Barrage de navigation du Vezoult Distance 4,8 km Ecluse de Vezoult Distance 4,8 km Ecluse de Villiers-sur-Seine Distance 1,1 km
---	--

Site non connecté à la seine mais alimenté par la nappe.

Connexion par l'aval à la Seine possible.

Ouverture du milieu par retrait de la strate arbustive et arborée.

Restaurer la connexion avec la Seine.

Maintenir le milieu ouvert (retrait de rejets de ligneux), faucher les herbacées et graminées en période estivale.

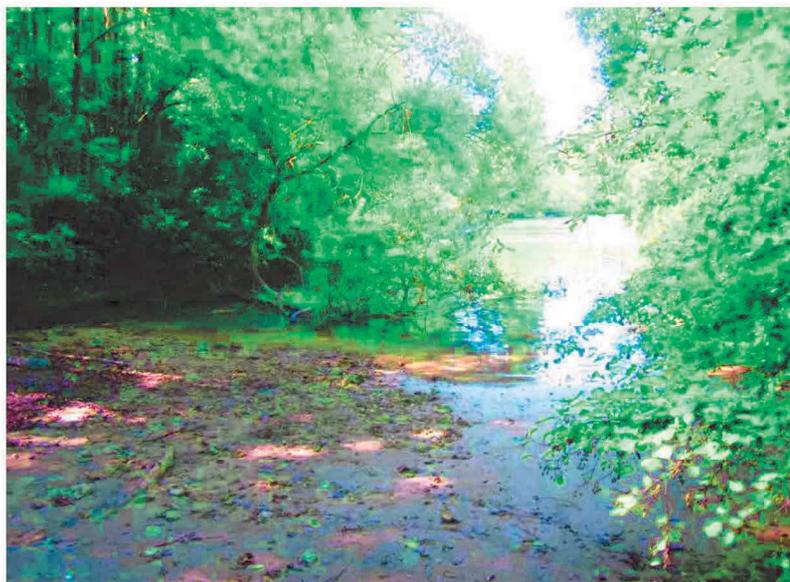
<p>Type de zone : Annexe Surface estimée : 1500 m² Communication avec le cours d'eau : Amont : non Aval : oui Si nulle reconnexion : facile Type d'obstacle(s) : embâcles, atterrissements alluvionnaires</p>	<p>Tronçon du cours d'eau sous l'influence d'ouvrage Barrage de Varennes-sur-Seine Distance de 5,9 km</p>
---	---

Retrait des embâcles et des atterrissements au niveau de la connexion aval avec la Seine.

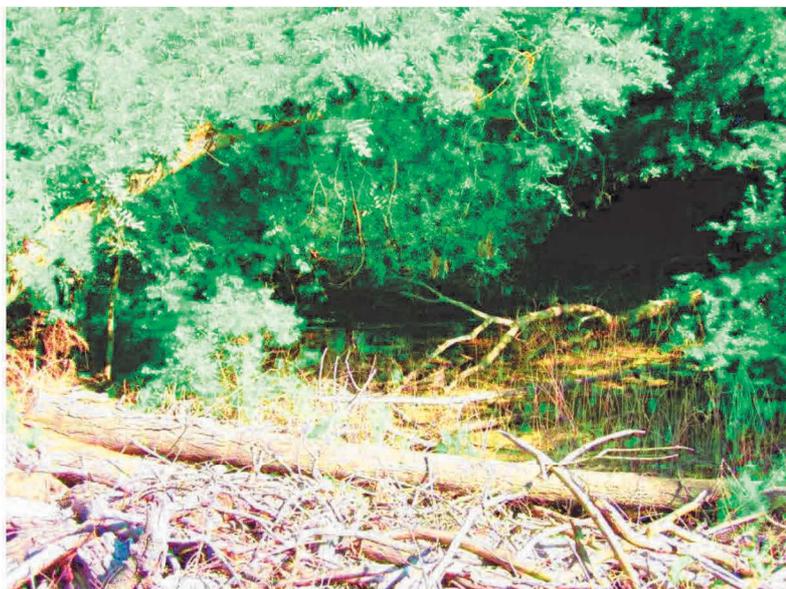
Type de zone : Annexe Surface estimée : 5800 m ² Communication avec le cours d'eau : nulle Amont : non Aval : oui Si nulle reconnexion : envisageable Type d'obstacle(s) : atterrissements alluvionnaires	Tronçon du cours d'eau sous l'influence d'ouvrage Barrage de Champagne-sur-Seine (+Ecluse et Microcentrale) Distance de 7,9 km
--	---

La connexion aval est obstruée par des atterrissements alluvionnaires.

Retrait des atterrissements au niveau de la connexion aval avec la Seine.

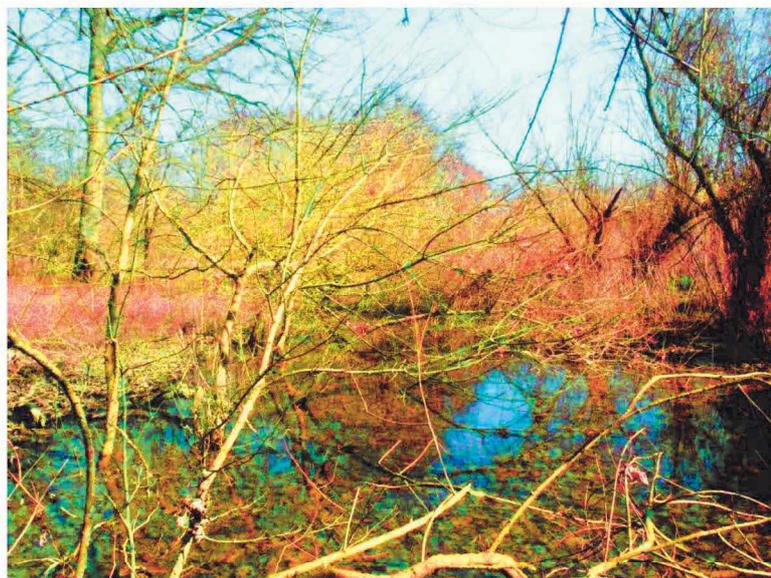
Photographie

Commune : Varreddes (77) Coordonnées GPS (Lambert 93) : X: 695537.97 Y: 6877180.29	Section et Numéro de parcelle(s) : DPF
---	--

Type de zone : Pied de berge Surface estimé : 1050 m ² Communication avec le cours d'eau : nulle Amont : non Aval : oui Si nulle reconnexion : facile Type d'obstacle(s) : merlon	Tronçon du cours d'eau sous l'influence d'ouvrage Barrage de Meaux Distance 13,6 km de la frayère Ecluse n°12 de Meaux Distance 12,1 km de la frayère
--	--

Surface de la frayère en m ² (végétalisée et en eau)	0 (<50)	2 (50 à 1500)	4 (>1500)
Densité de végétaux graminoides+hélophytiques (%)	0 (<25)	2 (25 à 50)	4 (>50)
Communication avec le cours d'eau	0 (nulle)	2 (moyenne)	4 (bonne)
Ouvrage à l'aval	0 (0 à 300m)	1 (300 à 600m)	2 (>600m)
Ensoleillement de la zone	0 (nul)	1 (moyen)	2 (bon)
Profondeur moyenne en m	0 (<0,10 ; >1)	1 (0,10 à 0,25)	2 (>0.25 ; <1)
Turbidité	0 (forte)	1 (moyenne)	2 (nulle)
Pente des berges	0 (forte)	1 (moyenne)	2 (faible)
Écoulement dans la frayère	0 (moyen)	1 (faible)	2 (nul)
Note finale		11/24

Pied de berge avec une dépression existante.

Ouverture du milieu par retrait de la strate arborée.

Créer la connexion avec la Marne.

Créer un chenal jusqu'à la dépression existante qui servira de zone d'expansion.

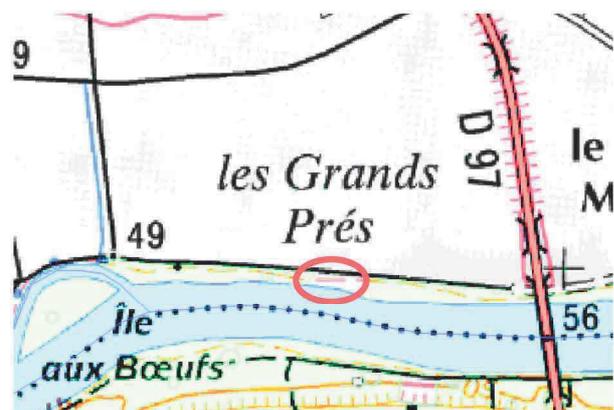
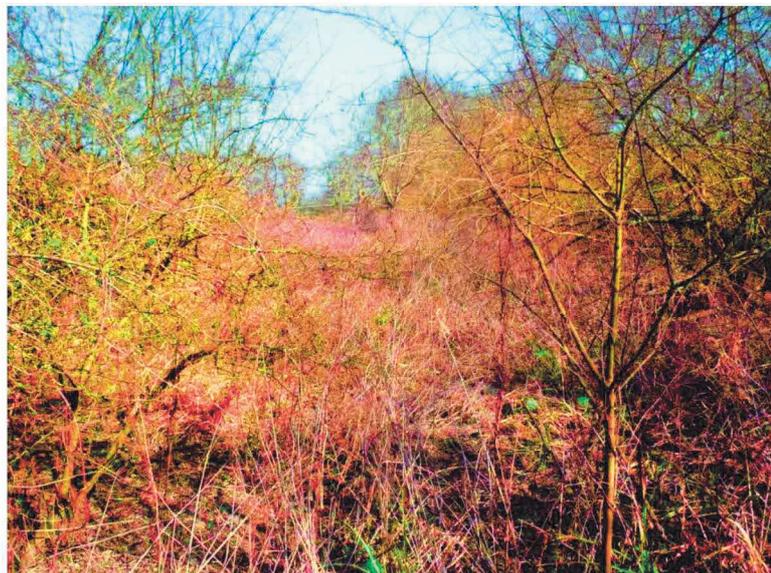
Photographie

Commune : Varreddes (77) Coordonnées GPS (Lambert 93) : X: 695178.30 Y: 6877187.30	Section et Numéro de parcelle(s) : DPF
---	--

Type de zone : Pied de berge Surface estimé : 320 m ² Communication avec le cours d'eau : nulle Amont : non Aval : non Si nulle reconnexion : facile Type d'obstacle(s) : merlon	Tronçon du cours d'eau sous l'influence d'ouvrage Barrage de Meaux Distance 13,4 km de la frayère Ecluse n°12 de Meaux Distance 11,9 km de la frayère
---	--

Surface de la frayère en m ² (végétalisée et en eau)	0 (<50)	2 (50 à 1500)	4 (>1500)
Densité de végétaux graminoides+hélophytiques (%)	0 (<25)	2 (25 à 50)	4 (>50)
Communication avec le cours d'eau	0 (nulle)	2 (moyenne)	4 (bonne)
Ouvrage à l'aval	0 (0 à 300m)	1 (300 à 600m)	2 (>600m)
Ensoleillement de la zone	0 (nul)	1 (moyen)	2 (bon)
Profondeur moyenne en m	0 (<0,10 ; >1)	1 (0,10 à 0,25)	2 (>0.25 ; <1)
Turbidité	0 (forte)	1 (moyenne)	2 (nulle)
Pente des berges	0 (forte)	1 (moyenne)	2 (faible)
Écoulement dans la frayère	0 (moyen)	1 (faible)	2 (nul)
Note finale		14/24

Ouverture du milieu par retrait de la strate arbustive.

Créer la connexion avec la Marne.

Créer un chenal et une zone d'expansion.

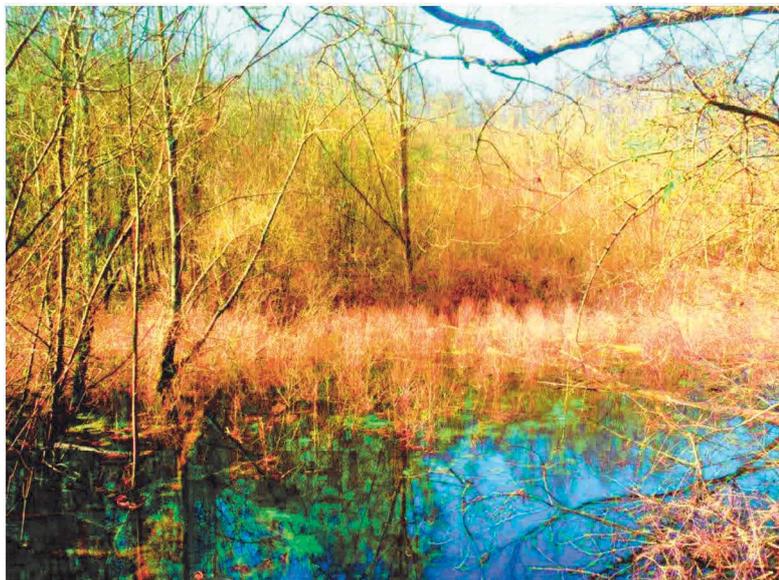
Photographie

<p>Commune : Poincy (77) Coordonnées GPS (Lambert 93) : X: 694113.90 Y: 6876654.93</p>	<p>Section et Numéro de parcelle(s) : OA n°1033, 1032 (propriétaire Ville de Paris), 1034, 121, 1035 et 1036</p>
<p>Type de zone : Marais Surface estimé : 4900 m² Communication avec le cours d'eau : nulle Amont : non Aval : non Si nulle reconnexion : envisageable Type d'obstacle(s) : buse</p>	<p>Tronçon du cours d'eau sous l'influence d'ouvrage</p> <p>Barrage de Meaux Distance 12,2 km de la frayère</p> <p>Ecluse n°12 de Meaux Distance 10,7 km de la frayère</p>

Surface de la frayère en m ² (végétalisée et en eau)	0 (<50)	2 (50 à 1500)	4 (>1500)
Densité de végétaux graminoides+hélophytiques (%)	0 (<25)	2 (25 à 50)	4 (>50)
Communication avec le cours d'eau	0 (nulle)	2 (moyenne)	4 (bonne)
Ouvrage à l'aval	0 (0 à 300m)	1 (300 à 600m)	2 (>600m)
Ensoleillement de la zone	0 (nul)	1 (moyen)	2 (bon)
Profondeur moyenne en m	0 (<0,10 ;>1)	1 (0,10 à 0,25)	2 (>0.25 ; <1)
Turbidité	0 (forte)	1 (moyenne)	2 (nulle)
Pente des berges	0 (forte)	1 (moyenne)	2 (faible)
Écoulement dans la frayère	0 (moyen)	1 (faible)	2 (nul)
Note finale	15/24

Le ressuyage de la zone est incomplet (effet plan d'eau).

La buse de la connexion avec la Marne est déchaussée.

Étudier le fonctionnement hydraulique de la zone.

Ouverture du milieu par retrait de la strate arborée.

Refaire le chenal de connexion avec la Marne.

Remplacé la buse de connexion avec la Marne par un pont cadre.

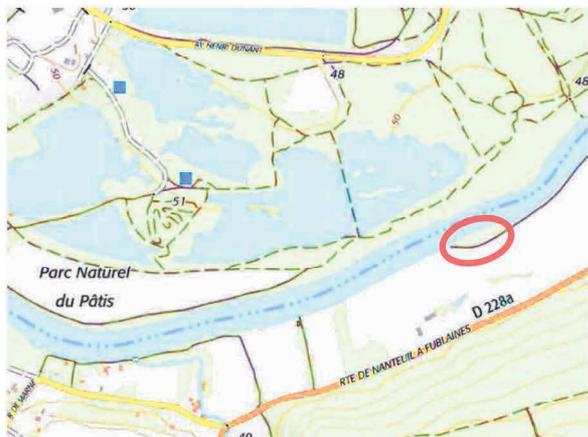
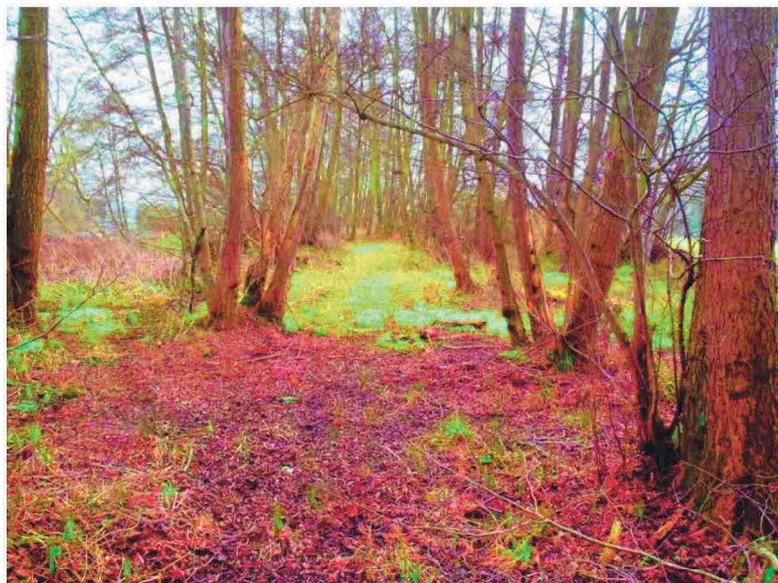
Photographie

Commune : Nanteuil-les-Meaux (77) Coordonnées GPS (Lambert 93) : X: 693644.34 Y: 6870906.66	Section et Numéro de parcelle(s) : ZB n°199 et 60
--	---

Type de zone : Boisement Surface estimée : 900 m ² Communication avec le cours d'eau : nulle Amont : non Aval : Si nulle reconnexion : facile Type d'obstacle(s) : merlon et topographie	Tronçon du cours d'eau sous l'influence d'ouvrage Barrage de Meaux Distance 4,3 km de la frayère Ecluse n°12 de Meaux Distance 2,6 km de la frayère
---	--

Surface de la frayère en m ² (végétalisée et en eau)	0 (<50)	2 (50 à 1500)	4 (>1500)
Densité de végétaux graminoides+hélophytiques (%)	0 (<25)	2 (25 à 50)	4 (>50)
Communication avec le cours d'eau	0 (nulle)	2 (moyenne)	4 (bonne)
Ouvrage à l'aval	0 (0 à 300m)	1 (300 à 600m)	2 (>600m)
Ensoleillement de la zone	0 (nul)	1 (moyen)	2 (bon)
Profondeur moyenne en m	0 (<0,10 ; >1)	1 (0,10 à 0,25)	2 (>0.25 ; <1)
Turbidité	0 (forte)	1 (moyenne)	2 (nulle)
Pente des berges	0 (forte)	1 (moyenne)	2 (faible)
Ecoulement dans la frayère	0 (moyen)	1 (faible)	2 (nul)
Note finale		9/24

Point bas existant, présence de *Carex* sp.

Ouverture du milieu par retrait de la strate arborée.

Créer la connexion avec la Marne.

Créer un chenal et une zone d'expansion.

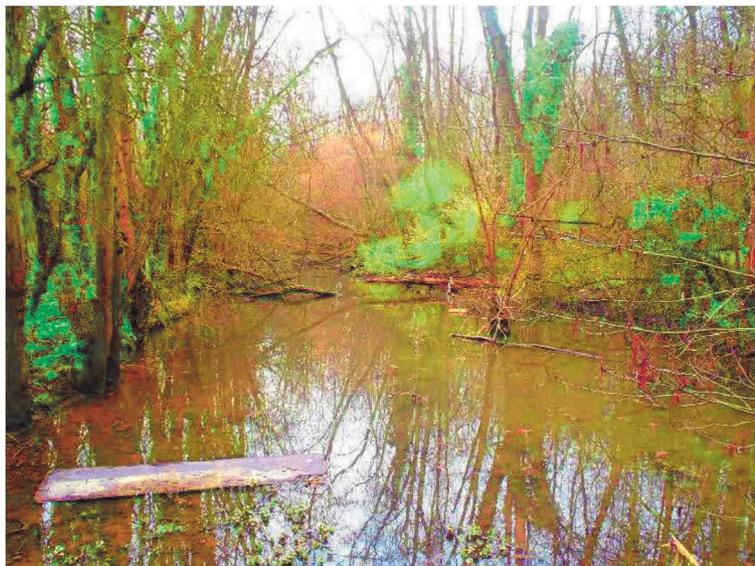
Photographie

<p>Commune : Nanteuil-lès-Meaux (77) Coordonnées GPS (Lambert 93) : X: 692322.84 Y: 6870713.11</p>	<p>Section et Numéro de parcelle(s) : OG n°43, 44, 45, 57, 56, 55, 54, 53, 52, 61, 60, 39,40, 41 et 42</p>
<p>Type de zone : Bras mort Surface estimé : 10000 m² Communication avec le cours d'eau : Amont : Aval : oui Si nulle reconnexion : facile Type d'obstacle(s) : merlon</p>	<p>Tronçon du cours d'eau sous l'influence d'ouvrage Barrage de Meaux Distance 3,7 km de la frayère Ecluse n°12 de Meaux Distance 2 km de la frayère</p>

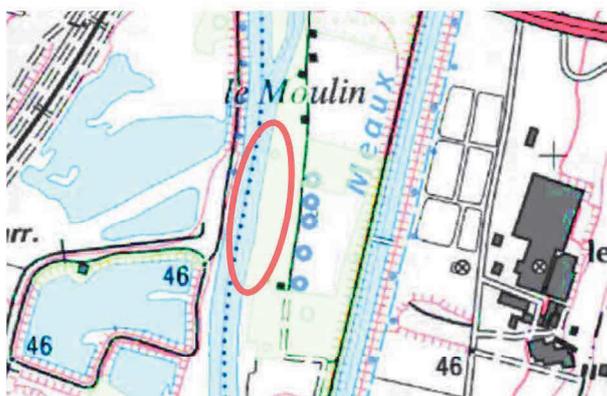
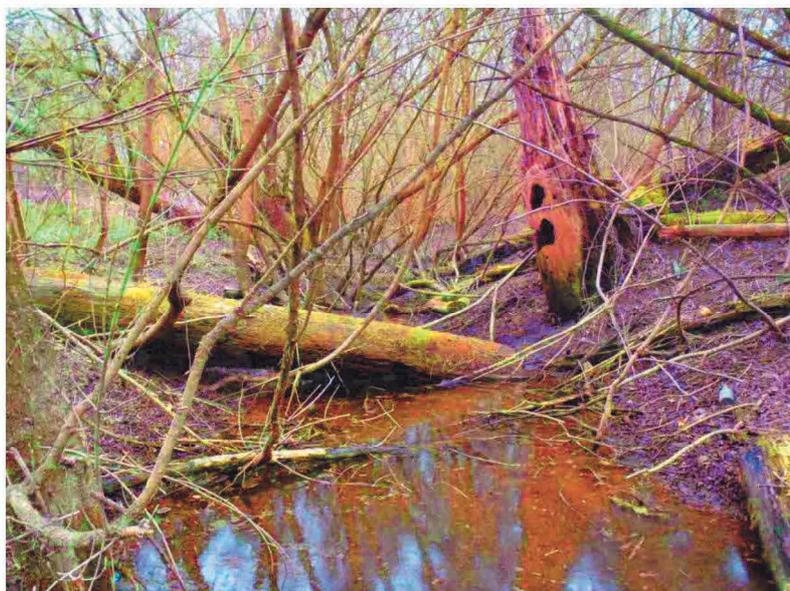
Photographie

Commune : Mareuil-lès-Meaux (77)
Coordonnées GPS (Lambert 93) :
X: 688919.01
Y: 6868253.86

Type de zone : Bras mort
Surface estimé : 1950 m²
Communication avec le cours d'eau :
Amont : non **Aval :** oui
Si nulle reconnexion : facile
Type d'obstacle(s) : atterrissement

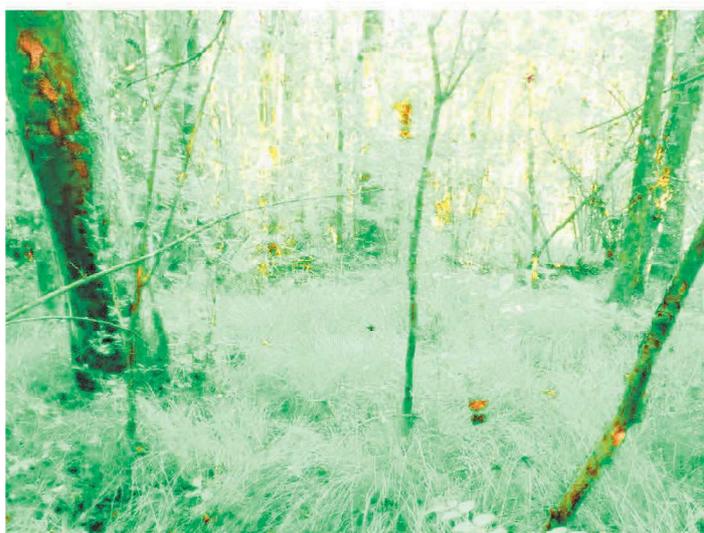
Photographie

Commune : la Brosse-Montceaux (77) Coordonnées GPS (Lambert 93) : X: 702337.86 Y: 6806552.79	Section et Numéro de parcelle(s) : 0B n°2 et 30
---	---

Type de zone : Marais Surface estimé : 15000 m ² Communication avec le cours d'eau : nulle Amont : non Aval : oui Si nulle reconnexion : envisageable Type d'obstacle(s) : atterrissement	Tronçon du cours d'eau sous l'influence d'ouvrage Ecluse de Labrosse Distance 1,6 km
--	---

Le site est isolé du chenal d'aménagé par atterrissement d'environ 6 m.

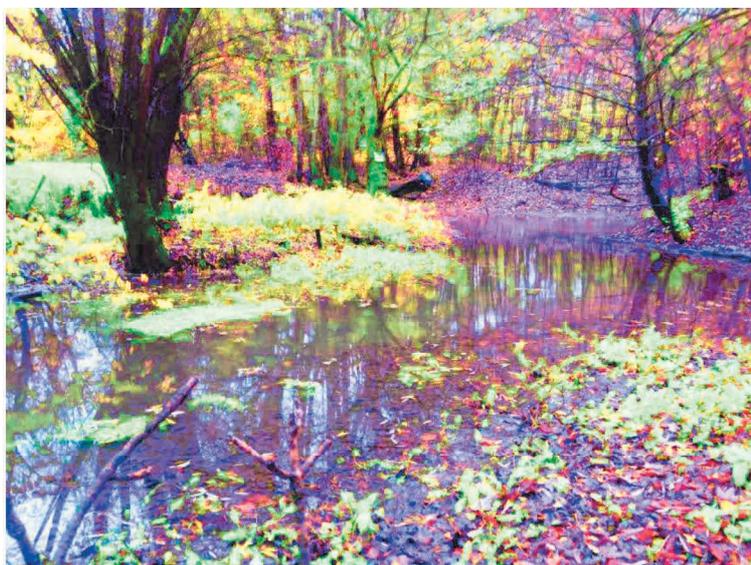
Une fuite dans la digue à l'amont est la cause de l'écoulement.

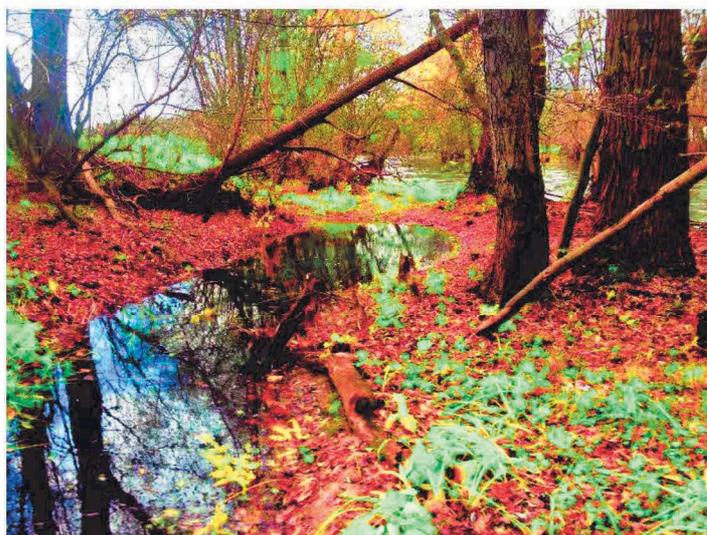
Photographie

<p>Commune : Moret-Loing-Orvanne (77) Coordonnées GPS (Lambert 93) : X: 685741.47 Y: 6805778.36</p>	<p>Section et Numéro de parcelle(s) : ZK n°13a</p>
<p>Type de zone : Bras mort Surface estimée : 520 m² Communication avec le cours d'eau : nulle Amont : non Aval : non Si nulle reconnexion : envisageable Type d'obstacle(s) : merlon, embâcles</p>	<p>Tronçon du cours d'eau sous l'influence d'ouvrage Barrage Moulin de Moret sur Loing Distance de 3,3 km</p>

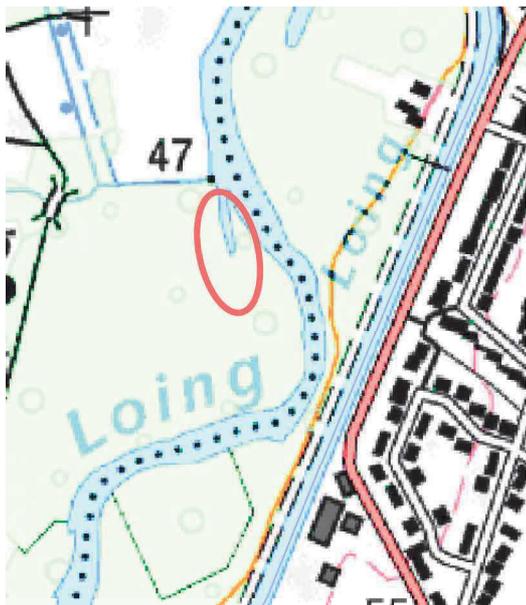
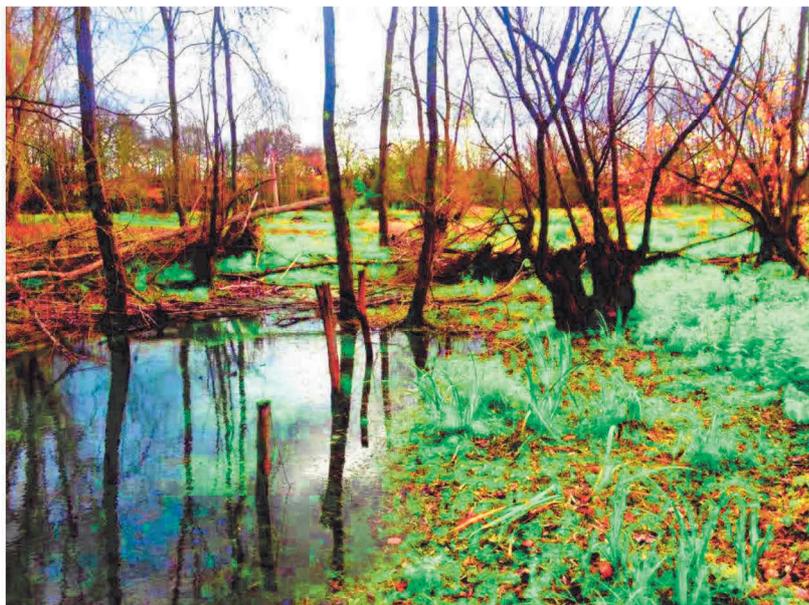
Photographie

Type de zone : Prairie Surface estimé : 2700 m ² Communication avec le cours d'eau : Amont : non Aval : oui Si nulle reconnexion : Type d'obstacle(s) : arbres	Tronçon du cours d'eau sous l'influence d'ouvrage Barrage Moulin de Moret sur Loing Distance de 1,2km
---	--

Surface de la frayère en m ² (végétalisée et en eau)	0 (<50)	2 (50 à 1500)	4 (>1500)
Densité de végétaux graminoides+hélophytiques (%)	0 (<25)	2 (25 à 50)	4 (>50)
Communication avec le cours d'eau	0 (nulle)	2 (moyenne)	4 (bonne)
Ouvrage à l'aval	0 (0 à 300m)	1 (300 à 600m)	2 (>600m)
Ensoleillement de la zone	0 (nul)	1 (moyen)	2 (bon)
Profondeur moyenne en m	0 (<0,10 ; >1)	1 (0,10 à 0,25)	2 (>0.25 ; <1)
Turbidité	0 (forte)	1 (moyenne)	2 (nulle)
Pente des berges	0 (forte)	1 (moyenne)	2 (faible)
Ecoulement dans la frayère	0 (moyen)	1 (faible)	2 (nul)
Note finale		14/24

Chenal d'aménagé : 55 x 10 m.

Peupleraie abattus lors de l'été 2016. Vérifier si elle est encore en exploitation.

Retrait des quelques arbres sur l'amont du chenal d'aménagé.

Créer une zone d'expansion.

Maintenir le milieu ouvert (retrait de rejets de ligneux), faucher les herbacées et graminées en période estivale.

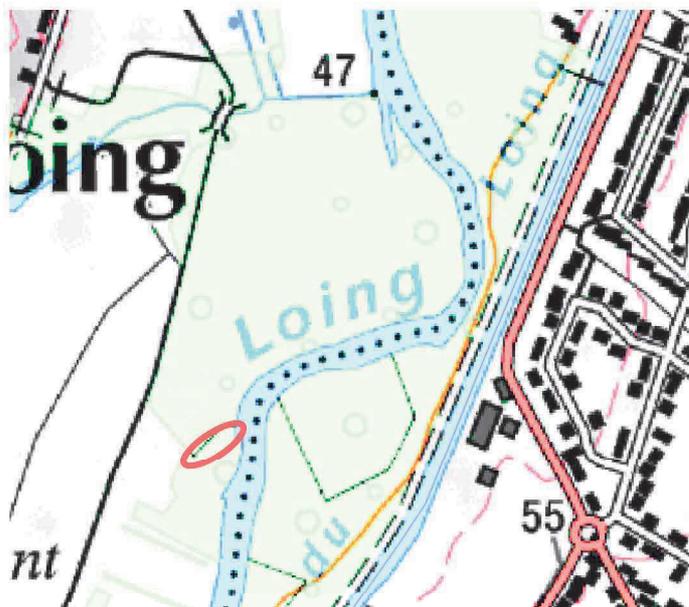
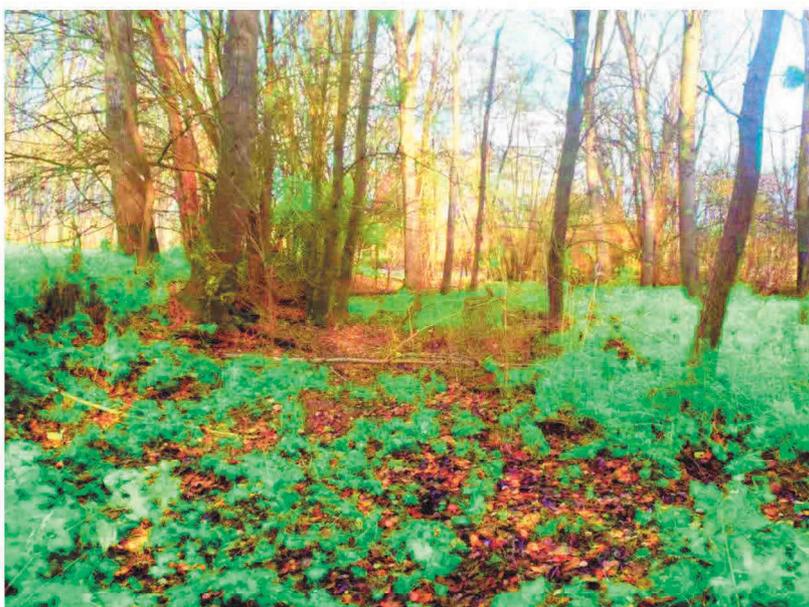
Photographie

Commune : Moret-Loing-Orvanne (77) Coordonnées GPS (Lambert 93) : X: 686814.27 Y: 6806828.27	Section et Numéro de parcelle(s) : 0B n°926
---	---

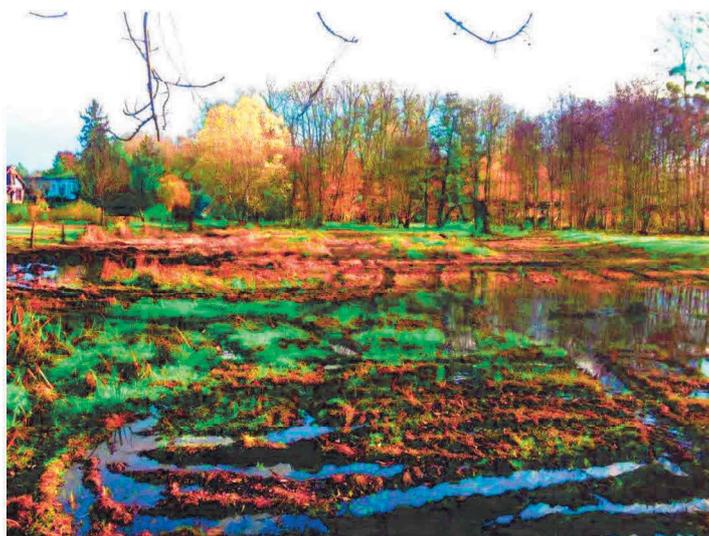
Photographie

<p>Commune : Moret-Loing-Orvanne (77) Coordonnées GPS (Lambert 93) : X: 687021.18 Y: 6807611.52</p>	<p>Section et Numéro de parcelle(s) : AL n°48</p>
--	---

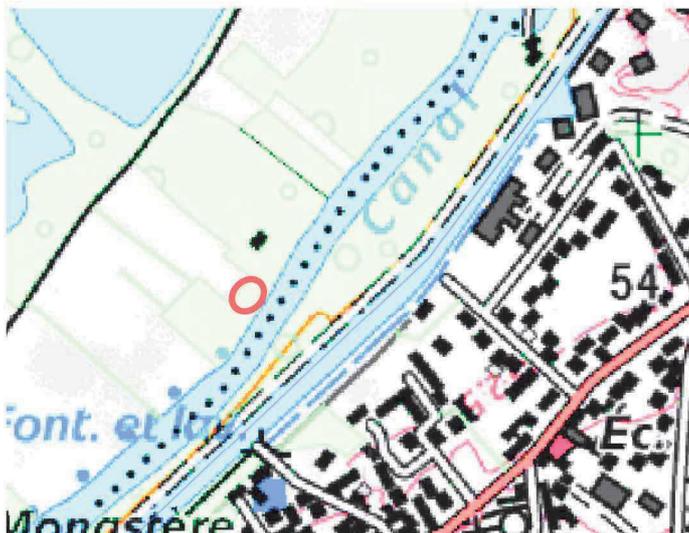
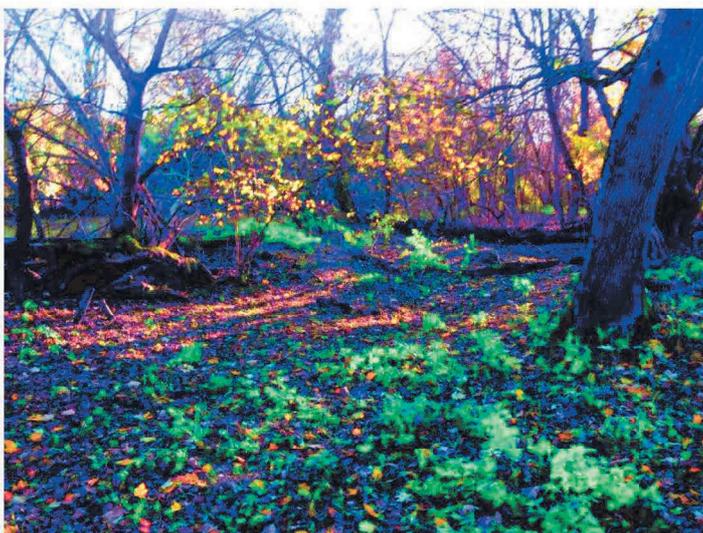
Photographie

<p>Commune : Moret-Loing-Orvanne (77) Coordonnées GPS (Lambert 93) : X: 686474.13 Y: 6806138.28</p>	<p>Section et Numéro de parcelle(s) : 0B n°220, 219, 222, 224</p>
--	---
